# Analisis Kerusakan Blade Cooling Tower Ammonia (CTA) Menggunakan Material Polimer

PT. Pupuk Kijang

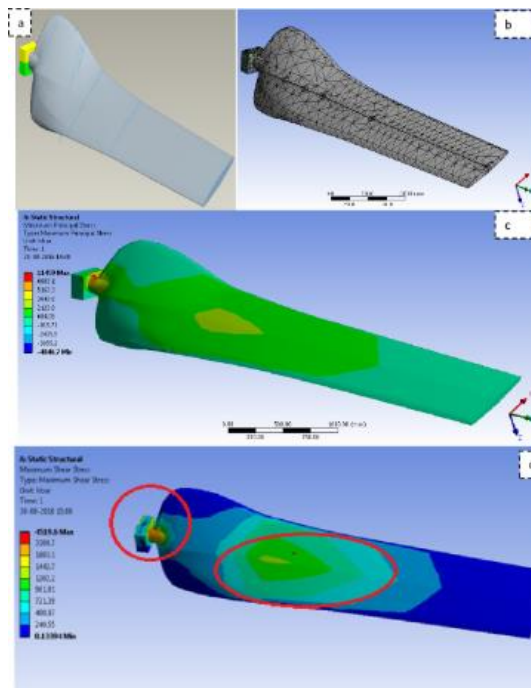
Fatigue atau kelelahan material terjadi akibat pembebanan berulang pada blade. Fatigue atau kelelahan material memang merupakan salah satu penyebab utama kerusakan blade cooling tower, dan vibrasi (getaran) yang berulang menjadi pemicu utama terjadinya

fatigue. Kelelahan material menyebabkan munculnya retakan kecil yang kemudian membesar dan menyebabkan patahnya blade.

Gambar 2. Fatigue pada blade (Kushwaha, 2016)

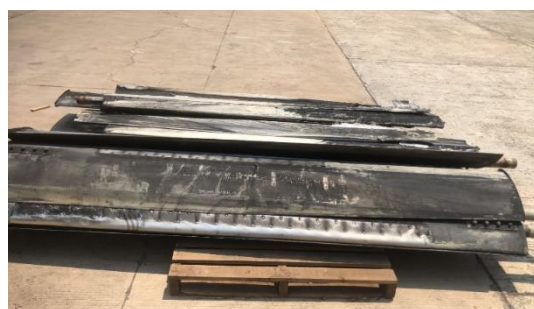
Gambar 3. Erosi pada blade

Pada gambar diatas menunjukkan akibat dari erosi, bilah akan mengalami kerusakan yang signifikan. Permukaan bilah menjadi kasar dan tidak rata karena material terkikis. Hilangnya material bilah pada area tertentu, terutama pada bagian yang sering terkena aliran air dan partikel padat, juga dapat terjadi. Erosi yang parah bahkan dapat mengubah bentuk serta perubahan warna hitam pada bagian terluar bilah secara keseluruhan. Perubahan bentuk ini dapat mengganggu aliran udara dan air yang diperlukan untuk

proses pendinginan, sehingga menurunkan efisiensi pendinginan menara pendingin secara keseluruhan.

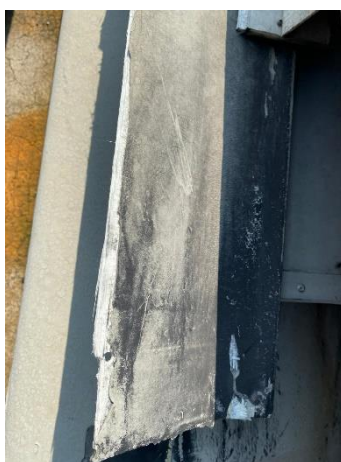
**Gambar 4.** Delaminasi blade

Gambar diatas menunjukkan paparan terhadap suhu ekstrem dan kelembaban tinggi dapat menyebabkan polimer matriks mengalami degradasi, sehingga ikatan antara polimer dan serat penguat menjadi melemah. Selain itu, bahan kimia korosif juga dapat menyerang polimer dan serat, menyebabkan kerusakan pada antarmuka antara keduanya, serta munculnya gelembung atau lapisan yang terkelupas pada permukaan blade. Tekanan mekanis yang berlebihan, seperti beban lentur atau dampak yang berulang, juga dapat memicu delaminasi pada bilah.

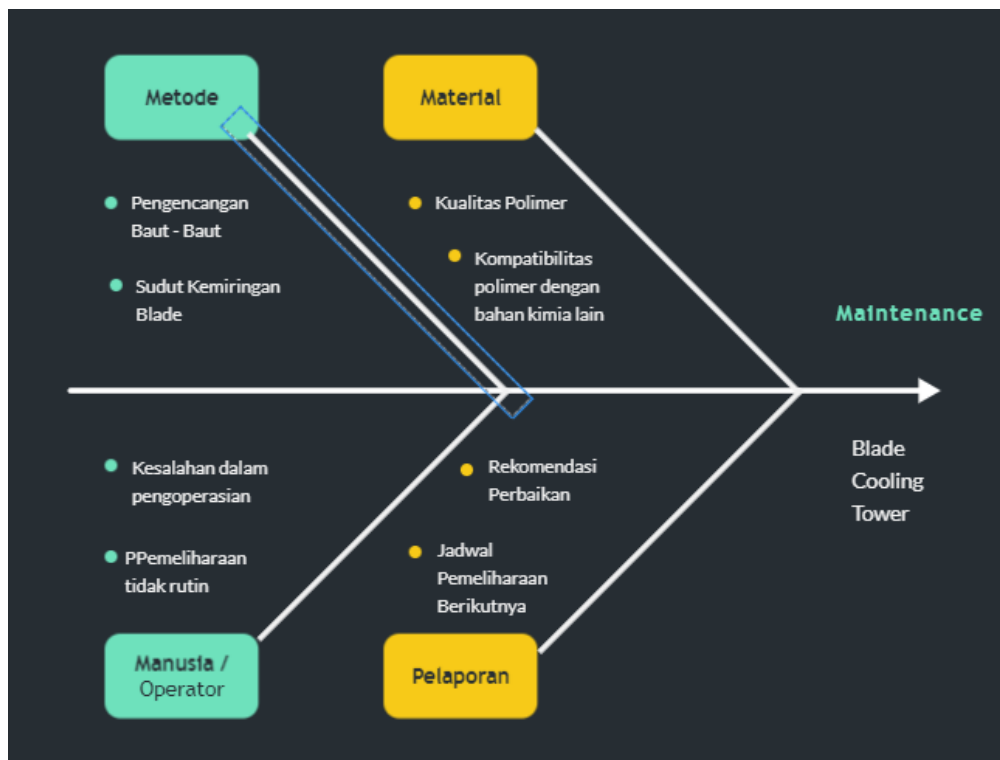
Gambar 5. Diagram Mintenance (fishbone)

Berdasarkan analisa diagram fisbone pada gambar 5 maka didapatkan beberapa faktor yang menyebabkan kerusakan mesin. Faktor yang dapat mempengaruhi kerusakan komponen mesin pada fishbone diagram tersebut antara lain terdiri dari faktor manusia, mesin, dan metode. Penjelasan setiap faktor dapat dilihat sebagai berikut :
